# Duurzaam onderhoud Conserveren en renovatie meerpalen (‘in vogelvlucht’)

## Gemeente Gouda

12 februari 2026

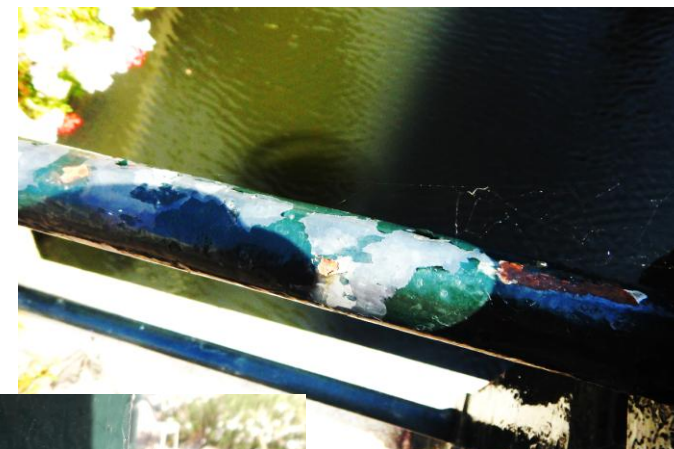
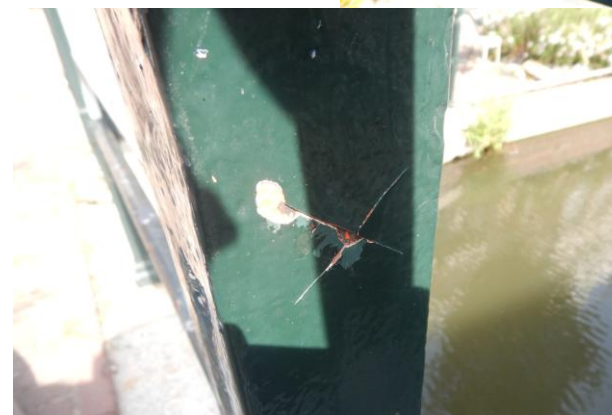
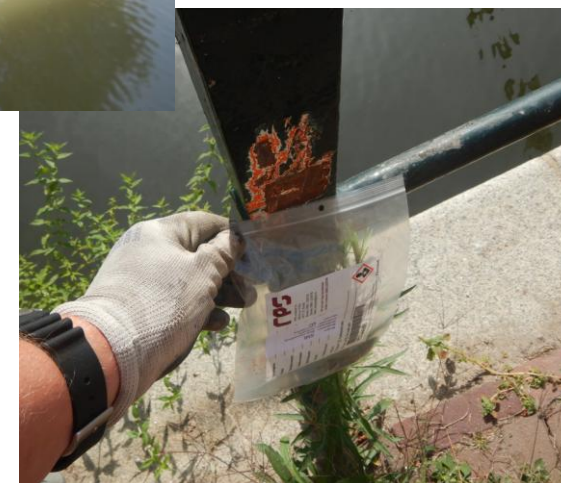
- ✓ Contractuele vooropname met:
  - ✓ Monsternamen & beproeving
- ✓ Uitkomst deel leuningwerken:
  - ✓ Mechanische schadebeelden (o.a. kettingsloten)
  - ✓ Lokaal aantasting ijzer/staal
  - ✓ Hechtsterkte matig tot zeer slecht
  - ✓ Laagdikte relatief hoog (laag over laag)
  - ✓ Chroom 6 en zware elementen
  - ✓ Eindconclusie: vervanging conservering noodzakelijk
- ✓ Vervanging conservering:
  - ✓ Globaal kostenvergelijk IB decoaten leuningwerk:
    - ✓ Demontage en decoaten 'in-shop'
    - ✓ Decoaten op locatie 'in tent'
    - ✓ Nieuwe leuning
    - ✓ Combi inductie & laser

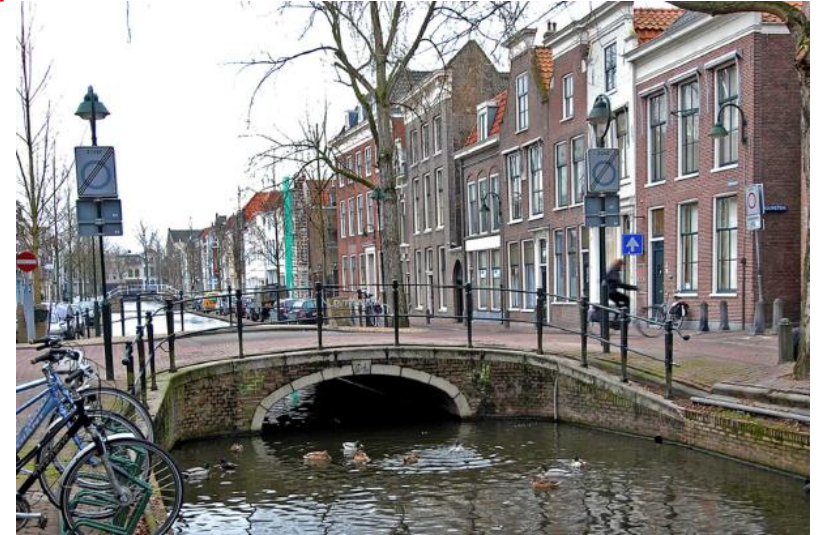
## Pilot gietijzeren brugleuning

- ✓ Besluit Vrouwebrug:
  - ✓ Vervangen conservering gietijzeren brugleuning
  - ✓ Combi inductie & laser voor decoaten
  - ✓ Toepassen (deels) biobased coatingsysteem
- ✓ Aanpak 1-op-1:
  - ✓ Vorm van ketensamenwerking tussen IB, OG, specialist inductie & laser, conserveerder en verfproducent
- ✓ Toets op verwachte voordelen:
  - ✓ Behouden bereikbaarheid (geen omleidingen)
  - ✓ Weinig werkruimte nodig (beperken omvang afzettingen)
  - ✓ Beperken (geluids)overlast voor omwonenden
  - ✓ Afvalreductie en voorkomen stofemissie
  - ✓ CO2 reductie en gebruik circulaire/hernieuwbare bouwstoffen

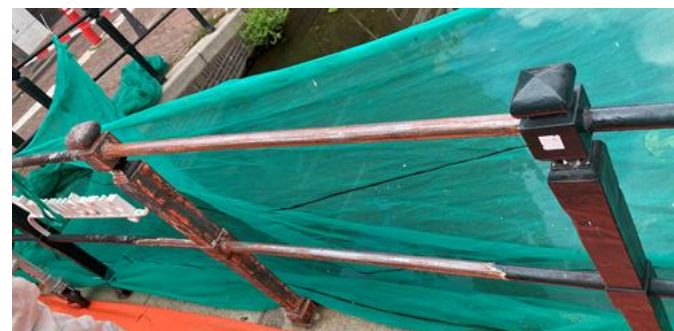
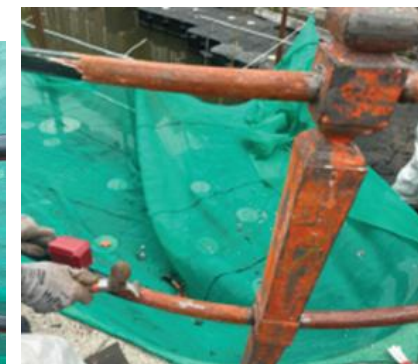
- ✓ Eerst inductie (bewezen techniek)
- ✓ Opvolgend resten laseren (te bewijzen techniek)
- ✓ I.c.m. maatregelen beheersregime Chroom-6:
  - ✓ Bronafzuiging
  - ✓ Afzetting werkgebied
  - ✓ persoonlijke beschermingsmiddelen (PBM's)
- ✓ Doel toepassing inductie:
  - ✓ Coating onthechten van ondergrond en opvangen
  - ✓ Voorkomen/beperken stofemissie
  - ✓ Geen schade aan ondergrond

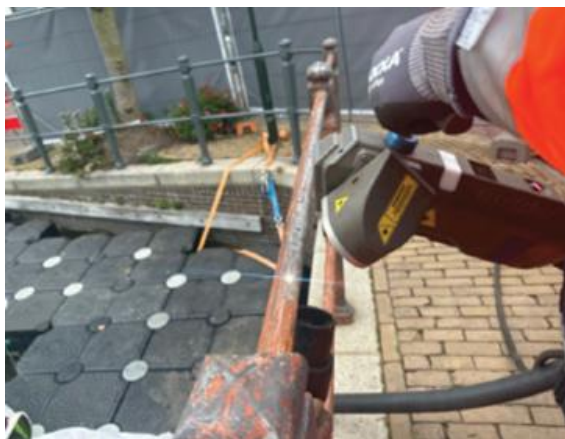
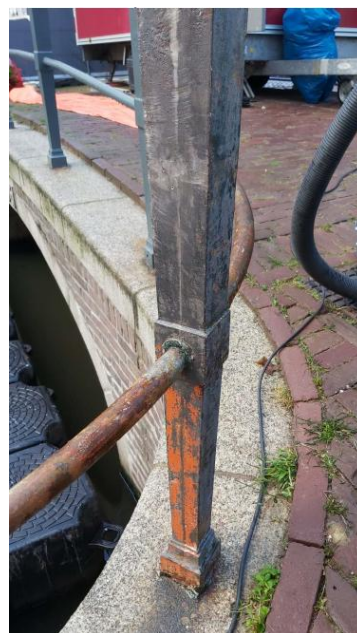
- ✓ Doel toepassing laseren:
  - ✓ Resten coating verdampen en opvangen via afzuigen
  - ✓ Voorkomen stofemissie
  - ✓ Geen schade aan ondergrond
  - ✓ Juiste voorbehandeling ondergrond voor conserveren

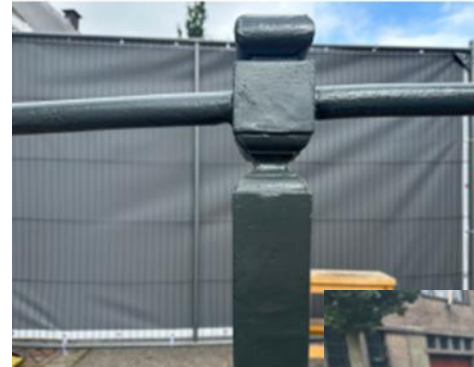
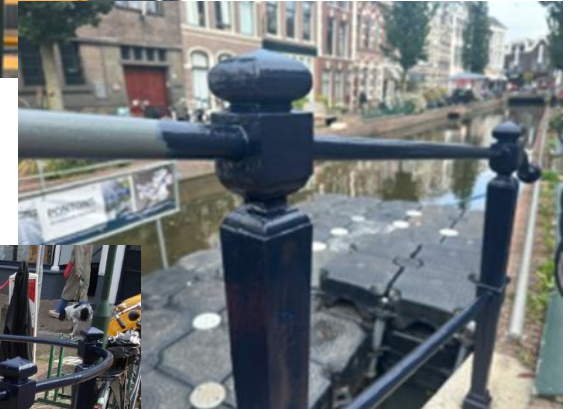
- ✓ Verfsysteem:
  - ✓ Corrosieklasse C4 (hoge corrosiviteit)
  - ✓ Levensduurverwachting 15-25 jaar (hoog)
  - ✓ 3-laags:
    - ✓ Laag 1 en 2 Biobased
    - ✓ Laag 3 PU coating (kleurbehoud en bestendige eindlaag)
- ✓ Applicatiemethode kwast

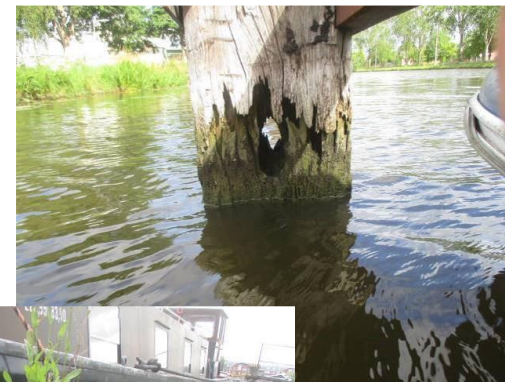
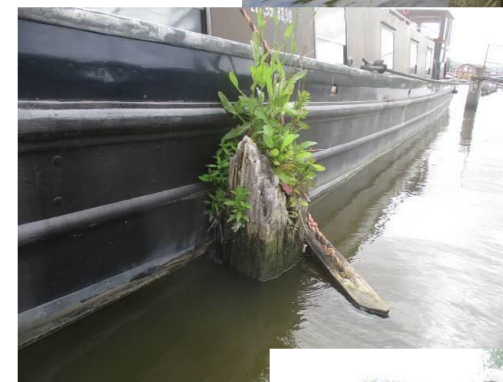
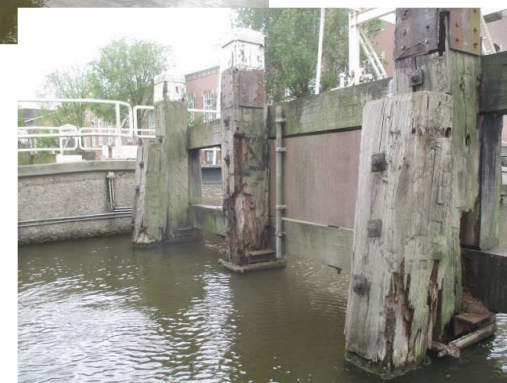
- ✓ Instandhoudingsinspectie:
  - ✓ Meerdere remmingwerken en meerpalen in matige tot slechte staat
  - ✓ Vertaald naar onderhoudsmaatregelen voor vervanging
- ✓ Vertaald naar concreet project:
  - ✓ Voorbereiden en aanbesteden bestek
  - ✓ Duurzaamheid: onderzoeken mogelijkheden
- ✓ Contractuele vooropname met:
  - ✓ Waar nodig beproeving (o.a. resitograafmetingen)
- ✓ Conclusie meerpalen en remmingwerken:
  - ✓ Onder de waterlijn nog goed
  - ✓ Op en boven de waterlijn delen matig tot (zeer) slecht
- ✓ Advies IB:
  - ✓ O.a. deelvervanging meerpalen en remmingwerken

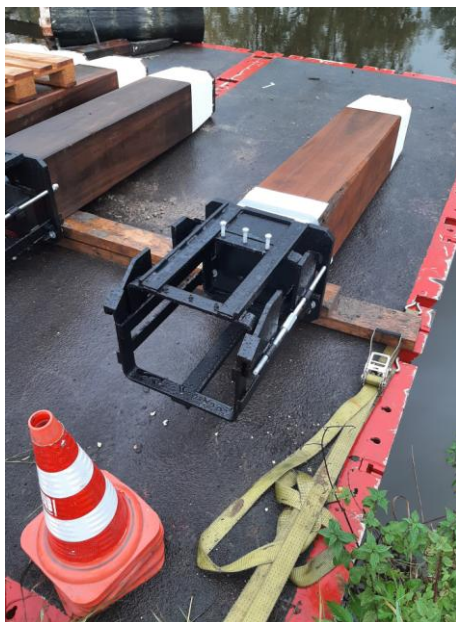
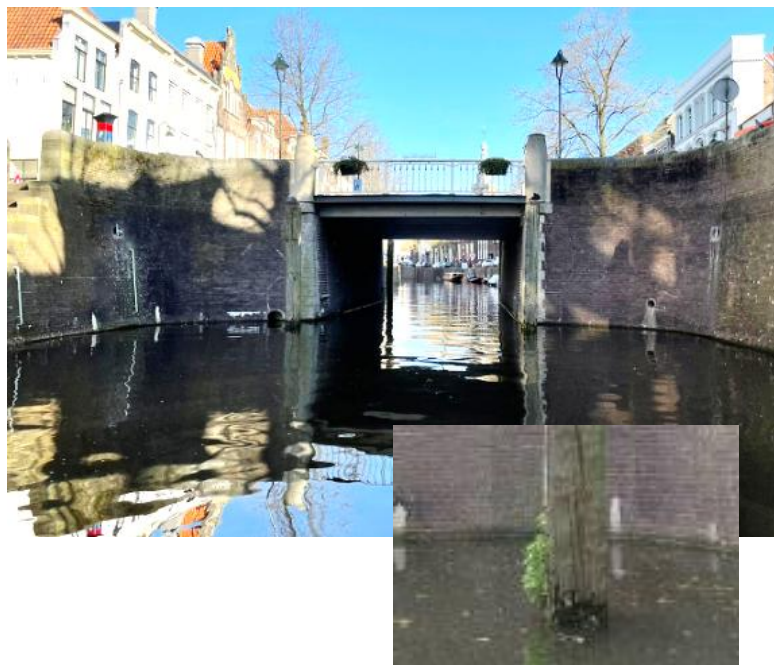
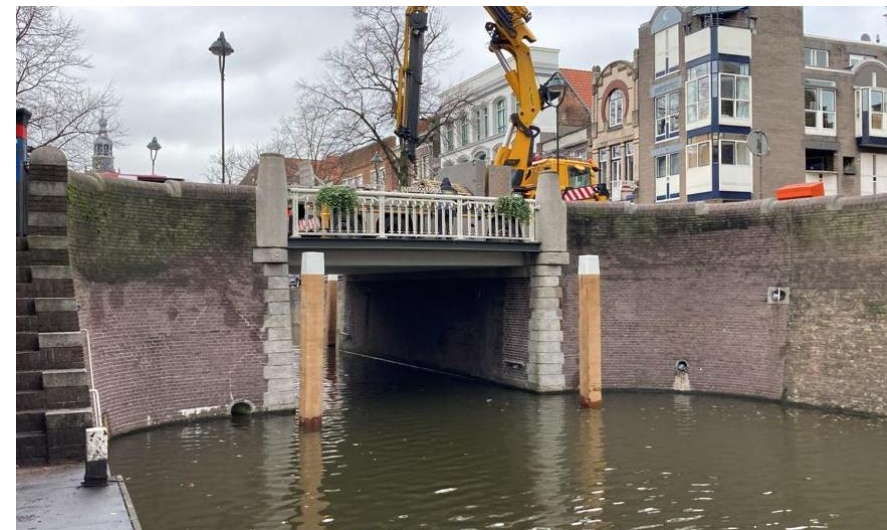
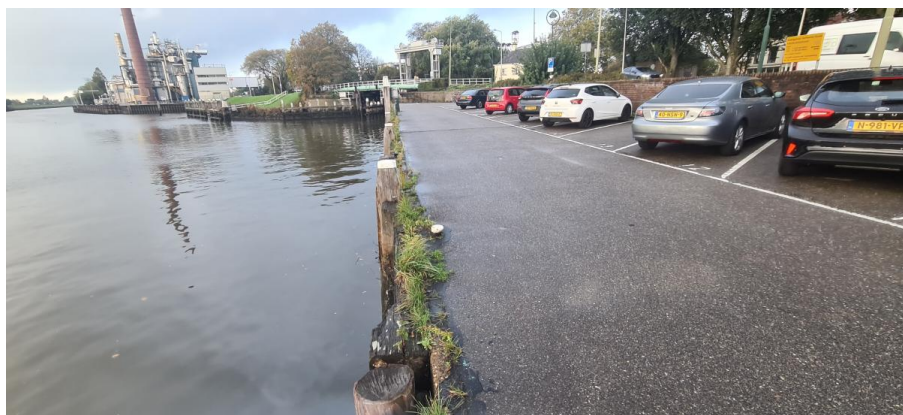
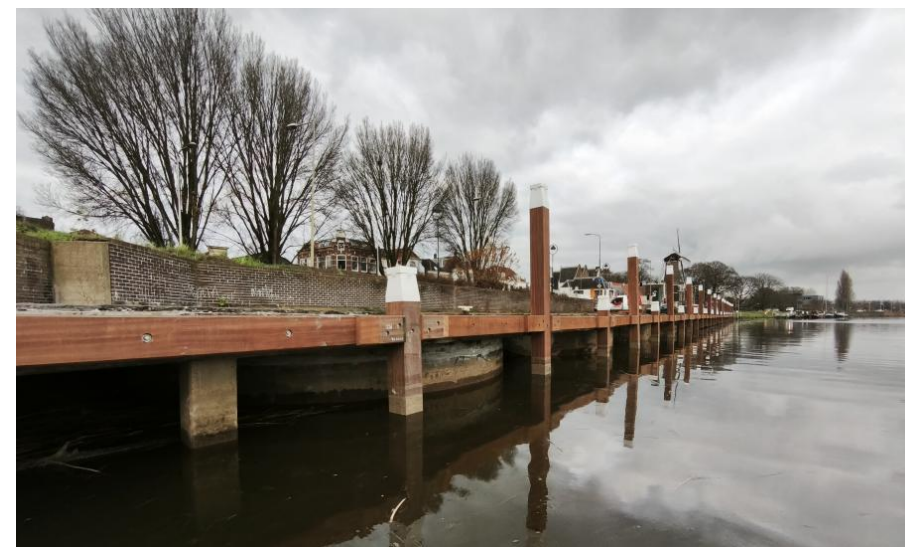
## Resultaat

- ✓ Deelvervanging = palen afzagen onder waterlijn en aanbrengen nieuw bovenstuk (opzetpaal) m.b.v. constructieve verbinding (klemverbinding)
- ✓ Ontwerplevensduur verbinding minimaal 40 jaar
- ✓ Verbinding geheel onder de waterlijn aanbrengen, minimaal 25 cm
- ✓ Opzetpalen uitvoeren in hardhout, duurzaamheidsklasse I, sterkteklasse D70
- ✓ Remmingwerken en meerpalen na renovatie:
  - ✓ Functie vervullen waarvoor ze in oorsprong zijn aangebracht
- ✓ Ontwerpvrijheid ON: constructieve verbinding ter keuze opdrachtnemer

- ✓ Meervoudig onderhandse aanbesteding
- ✓ Gunning op laagste prijs
- ✓ Gegund aan Gebr. Griekspoor B.V.
- ✓ Ontwerpvrijheid: toepassing innovatie meerpalen renovatiesysteem
- ✓ Geoptimaliseerd in voorbereiding
- ✓ Randvoorwaarden aangetoond:
  - ✓ d.m.v. testen, ontwerpen en berekeningen
